| 1028-005-0305 | A | 3.3 | PBT | BLACK<br>schwarz | COVER, DTM06-03S-BS180<br>Kappe, DTM06-03S-BS180 | 1 | <div><div><div>PLC</div><div>ÄNDERUNG</div><div>ÄNDERUNG</div></div><div>ÄNDERUNG</div></div> | VERARBEITUNGSPEZ. | SIZE | CAGE CODE | DRAWING NO. | RESTRICTED TO | | | |
| Customer Drawing | | | | | | | | | KUNDENZEICHNUNG | | SCALE<br>MASSSTAB | SHEET<br>BLATT | 1 | OF<br>VON | REV<br>A |

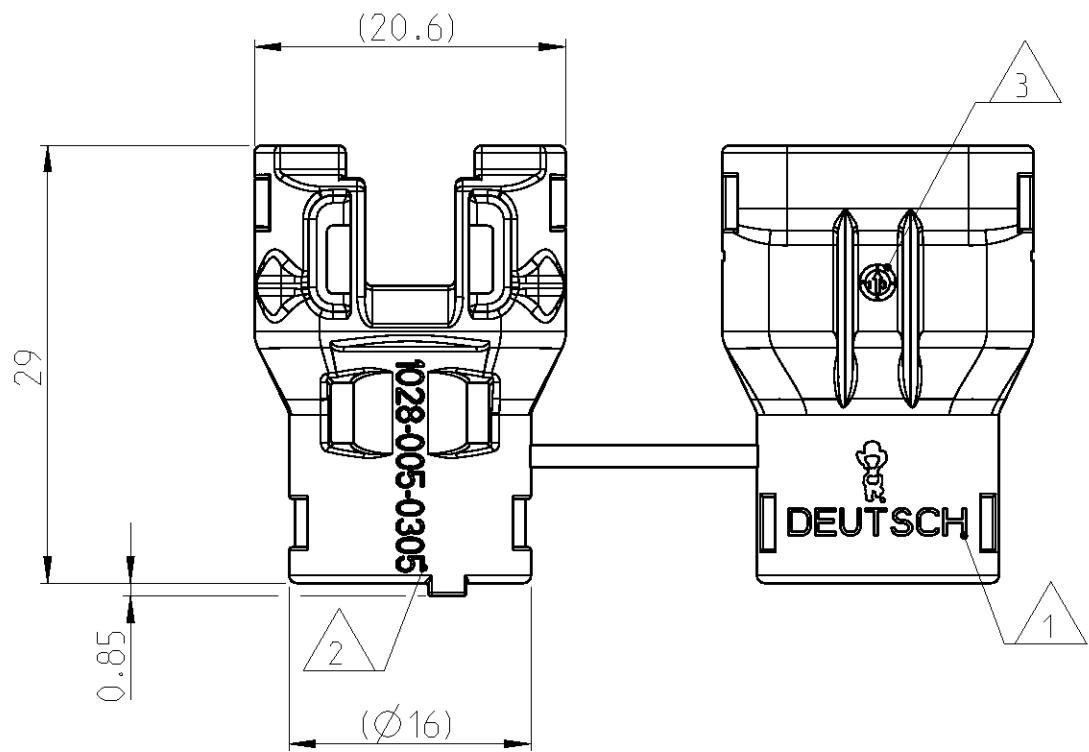
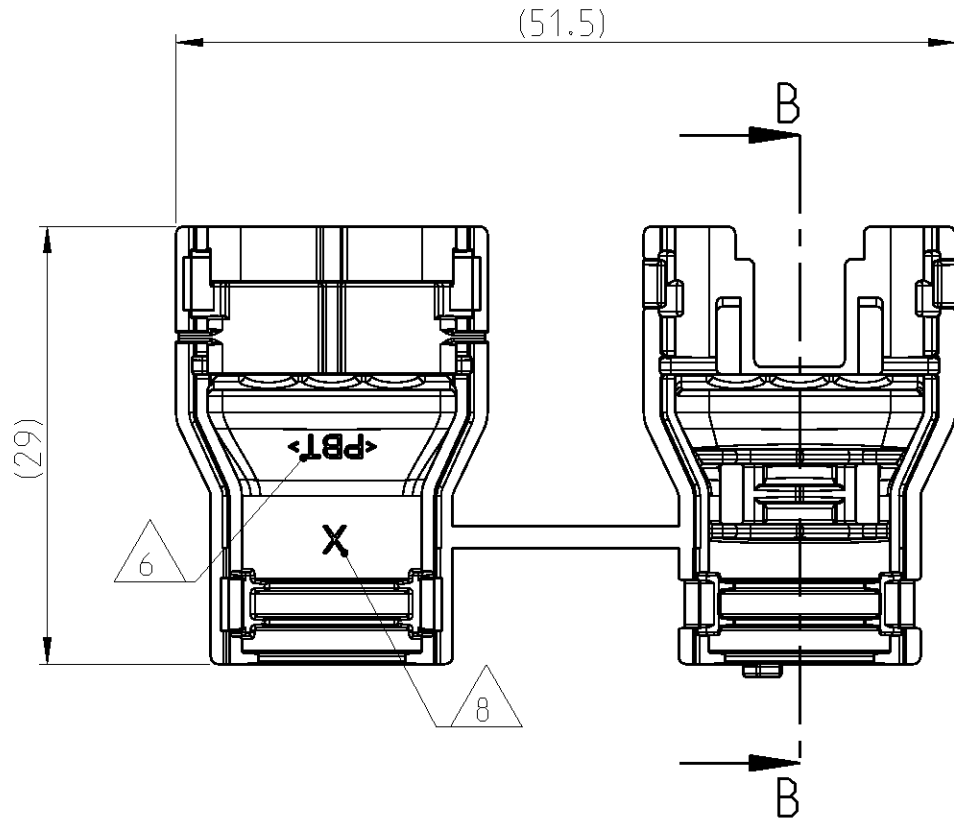
DELIVERY CONDITION AS SHOWN  
Lieferzustand wie gezeigt

- 10 BASED ON THE HINGE MECHANISM OF THE CAP,  
THE DELIVERY CONDITION CAN BE DIFFERENT  
TO THE SHOWN STATUS.  
Basierend auf dem Klappmechanismus der Kappe, kann der  
Lieferzustand von der dargestellten Ansicht abweichen.

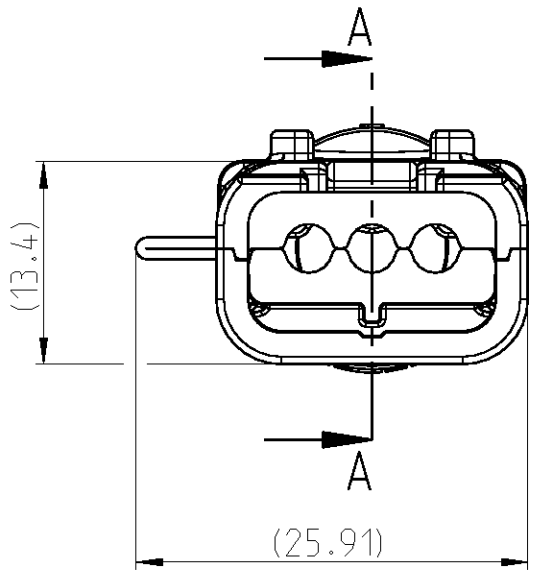
CLOSED (MOUNTED) CONDITION AS SHOWN  
Geschlossener (montierter) Zustand wie gezeigt
